ارزیابی مسائل فنی و اجرایی ژئوممبران جهت پوشش مخازن آب

محمد موحدان**

Application and Water Leakage Control of Geomembrane Linings in Water Reservoirs

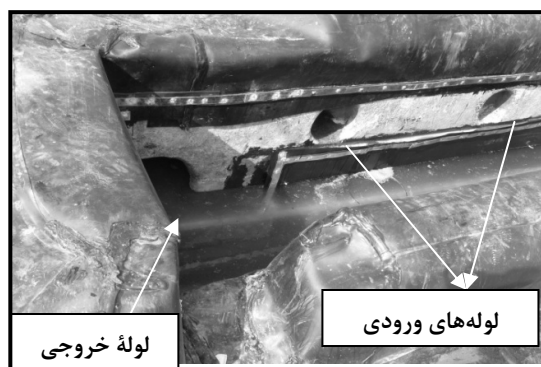
شکل ۲- حوضچه کف استخر و موقعیت لوله‌های ورودی و لوله خروجی در آن بعد از پوشش.

ژئوممبران با ترانشه مهاری تثبیت شدند (شکل ۱). پس از اتصال تمام ژئوممبران‌ها و مهار آن‌ها، ترانشه حفر شده با استفاده از ماشین پر و به صورت دستی هموار شد. در حوضچه کف استخر نیز به دلیل وجود لوله‌های ورودی و خروجی در یکی از دیواره‌ها از نئوپرن، تسمه فلزی، و میخ فولادی استفاده شد (شکل ۲). بدین ترتیب استخر برای بهره‌برداری آماده و آگیری شد.
