بررسی علل تخریب بتن در پوشش کانال‌های آبیاری

(مطالعه موردی در دشت همدان - بهار)

Study of Failure Factors in Concrete Lining of Irrigation Canals in Hamedan-Bahar Plain

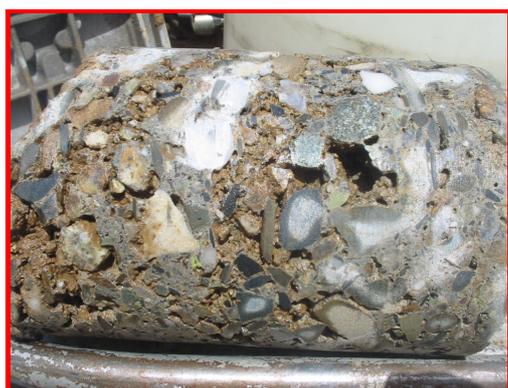
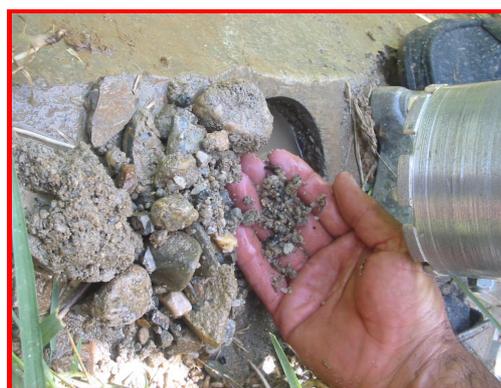
مقادیر جرم مخصوص مغزه‌ها بین ۱۶/۷۷ تا ۲۰/۸۰، و به طور متوسط ۱۹/۶۲ کیلو نیوتن بر مترمکعب است. در بتن غیر مسلح با تراکم مناسب حداقل جرم مخصوص باید ۲۲/۶ کیلو نیوتن بر مترمکعب باشد، لذا نتایج بیانگر پوکی و کرم بودن بتن است. بررسی‌های عینی در قطعات شکسته بتن نیز این نتایج را تایید کرد. همان‌گونه که در شکل ۱ ارائه شده است، ترکیب سنگدانه‌ها و تراکم آنها بسیار نامناسب، میزان کرم بودن در آنها بالا، و در کل کیفیت بتن پایین است.

شکل ۱- وضعیت ترکیب مصالح و تراکم بتن در منطقه

در آن با تاثیر این عوامل ثانویه تشدید می‌شود. لذا یکی از عوامل اصلی تخریب در کل منطقه کیفیت پایین، پوکی، و نفوذپذیری زیاد است که به مقاومت فشاری بسیار پایین در بتن انجامیده است. میزان جذب آب در مغزه‌ها بین ۱/۶ تا ۱۰/۷ و به طور متوسط ۷/۲ درصد است و این پارامتر در منابع برای بتن‌های معمولی ۵ تا ۱۰ درصد قابل قبول گزارش شده است (Ramazanianpour & Shahnazari, 1998). علی‌رغم اینکه در بتنی با تراکم نامناسب انتظار می‌رود درصد جذب آب بالا باشد ولی این مقدار در نمونه‌های مورد آزمایش در حد معمول بود و بالا نیست. این مسئله به دلیل کرم بودن و نفوذپذیری بالا و ناتوانی در حفظ آب نفوذ یافته، بعد از خروج از آب است. به دلیل سردسیری بودن منطقه و تغییرات شدید دما در فصل‌های مختلف، یخ‌زدن و ذوب‌شدگی^۱ متواتر اتفاق افتاده و این

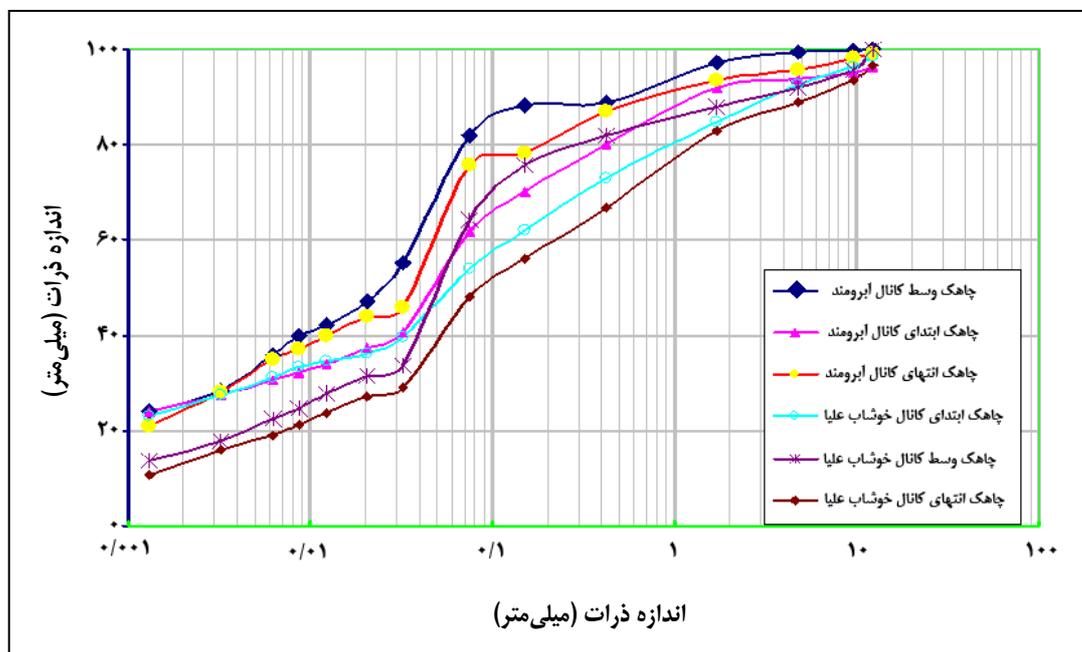
شکل ۲- منحنی دانه‌بندی نمونه‌های تورم‌پذیر

خاک، درصد کل املاح، و درصد سولفات، اسیدیته عصاره اشباع، حدود آتربرگ، و درصد آهک، نشان می‌دهد که در خاک بستر کانال‌ها، پارامترها در حد مجاز بوده و برای بتن مشکل‌ساز نبوده است. طبق آزمایش تورم‌پذیری خاک، مقدار تورم‌پذیری کلیه نمونه‌ها بین صفر تا ۵ درصد در نوسان بوده است. بر اساس روش استرالیایی در تقسیم‌بندی پتانسیل تورم‌پذیری خاک‌ها، کلیه نمونه‌ها یا خاک بستر کلیه کانال‌های مورد بررسی تورم‌پذیری پایین دارند (Asgari & Fakher, 1994). بر اساس پارامترهای شاخص خمیرایی (Rahimi, 2000)، میزان تورم‌پذیری نمونه‌ها در جدول ۴ ارائه شده است. بر اساس این دسته‌بندی، تنها در یک مورد از نمونه‌های خاک (۱/۲) درصد از کل)، مربوط به چاهک وسط کانال آبرومند، تورم‌پذیری زیاد تا خیلی زیاد بوده است؛ ۱۷ نمونه (۲۲ درصد) تورم‌پذیری متوسط داشته که ۹ مورد از آن از ابتدای کانال آبرومند و ۸ مورد دیگر از نقاط مختلف کانال خوشاب علیاست. منحنی‌های دانه‌بندی مربوط به نمونه‌های خاک تورم‌پذیر در شکل ۲ ارائه شده است. نمونه‌های باقیمانده مربوط به کانال‌های گنده‌جین و بهادریگ بودند اما تورم‌پذیر نبودند و یا تورم‌پذیریشان پایین بود. در کل، می‌توان نتیجه‌گیری کرد که در این کانال‌ها تورم‌پذیری خاک در تخریب بتن تاثیری نداشته است.
